AŽD Praha s.r.o.

Problematika určení správného směru jízdy vozidla

Olomoucká mimořádnost

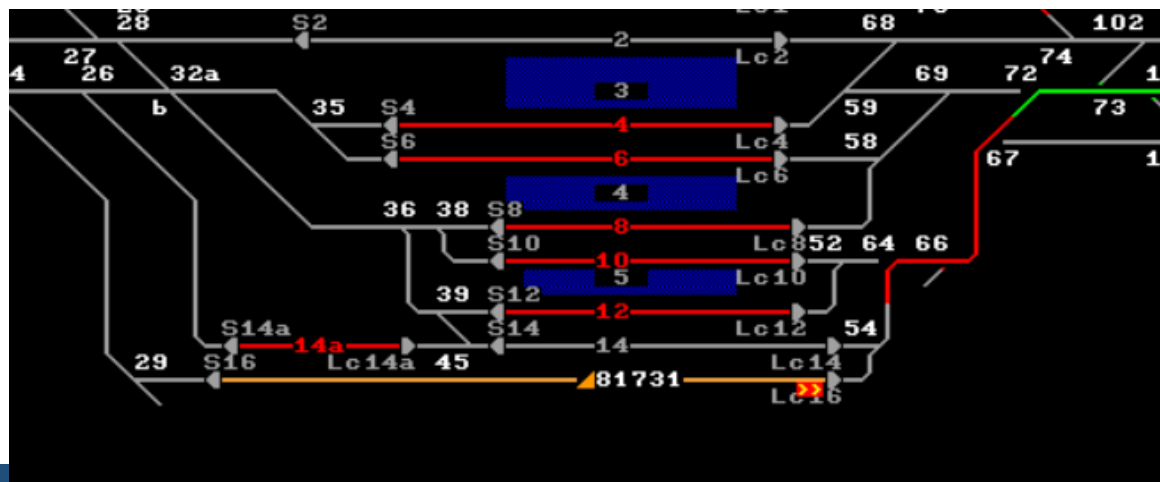
- Dne 17. 01. 2023 oznámil strojvedoucí vlaku 81731, který byl veden HDV 742 712-3, následující:
 - „Při odjezdu vlaku došlo u postaveného návěstidla na 40 a volno k přepnutí z módu SR do módu OS a v tomto módu se začala zkracovat vzdálenost k EOA a bez vazby na skutečnou polohu odjezdového návěstidla (cca 200 m před skutečnou polohou odjezdového návěstidla). Pro další jízdu vlaku použito potlačení.“
 - Při pohledu do diagnostiky bylo zjištěno, že vlak odjížděl ze 16. koleje lichým směrem na Bohuňovice, ale zobrazený směr vlaku byl sudý a MA OS bylo vydáno sudým směrem

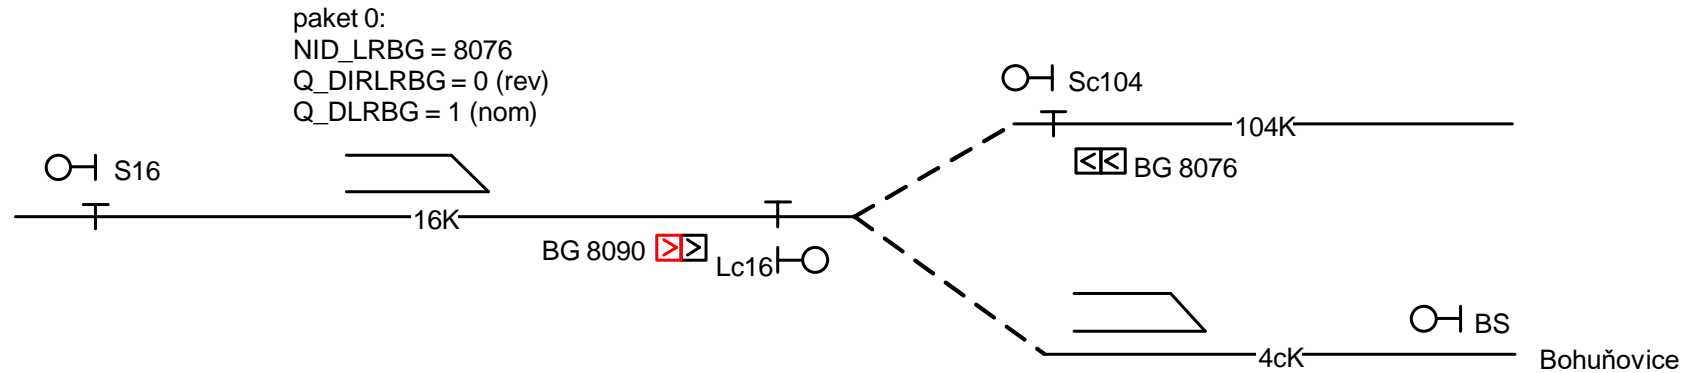
Pohyb vozidla v Olomouci

paket 1:
 NID_PRVLRBG = 8076
 NID_LRBG = 8090
 Q_DIRLRBG = 0 (rev)
 Q_DLRBG = 0 (rev)

zpráva 45:
 Q_ORIENTATION = 0

paket 0:
 NID_LRBG = 8090
 Q_DIRLRBG = 0 (rev)
 Q_DLRBG = 0 (rev)

Správně však mělo být
 NID_PRVLRBG = neznámé
 NID_LRBG = 8090
 Q_DIRLRBG = 2 (neznámé)
 Q_DLRBG = 2 (neznámé)

Správně však mělo být
 NID_LRBG = 8090
 Q_DIRLRBG = 1 (nom)
 Q_DLRBG = 1 (nom)

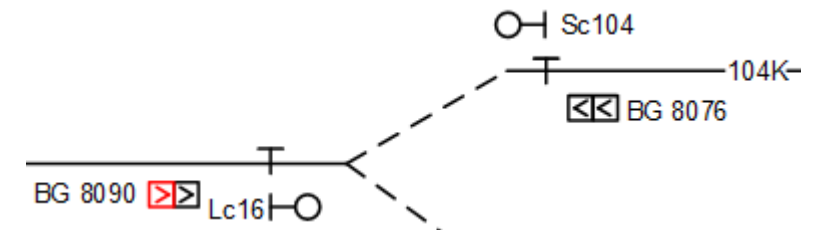
L_PACKET	138
Q_SCALE	1 m (1)
NID_LRBG	513-8090
NID_PRVLRBG	8413068
D_LRBG	22
Q_DIRLRBG	Reverse (0)
Q_DLRBG	Reverse (0)
L_DOUBTOVER	15
L_DOUBTUNDER	15
Q_LENGTH	No Integrity Info (0)
L_TRAININT	
V_TRAIN	2
Q_DIRTRAIN	Reverse (0)
M_MODE	SR (2)
M_LEVEL	L2 (3)
NID_STM	
▼ Paket 4	
NID_PACKET	4
L_PACKET	29
M_ERROR	1

- na tento paket 1 RBC reagovala odesláním zprávy 45, ve které byla Q_ORIENTATION = rev, protože orientace LRBG = 8090 je vůči referenčnímu směru reverzní
- na zprávu 45 reagovalo OBU tak, že začalo odesílat paket 0, ve kterém bylo chybně:
 - Q_DIRLRBG = rev a Q_DLRBG = rev
- protože z daných údajů vyplynulo, že vlak jede sudým směrem po 16K a ne lichým z 16K a současně byly v sudém směru splněny podmínky pro vydání MA OS, RBC MA OS odeslala a OBU toto MA použilo

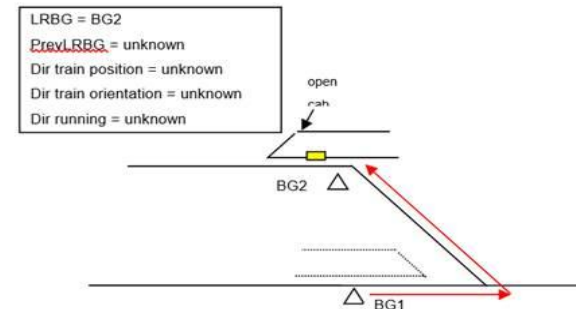
Figure 2a: Position report based on two balise groups versus train running direction

- Podle požadavku 3.4.2.3.3.4 Subsetu-026, pokud dojde k úvrati vozidla a kontaktování jiné jednobalízové BG cestou zpět, má OBU hlásit všechny polohové údaje (kromě čísla LRBG) jako neznámé.
 - to se však nestalo a OBU i přes provedou úvrat' polohu vlaku nesmazalo; kdyby ji bývalo bylo OBU smazalo, nedošlo by k vydání MA.

3.4.2.3.3.4 If a new single balise group (BG2), different from the current LRBG (BG1), becomes LRBG while the running direction of the train is opposite to the running

direction when this current LRBG (BG1) was last passed, the "previous LRBG" and all directional information of the position report based on two balise groups shall be reported as "unknown" (see Figure 2a).
