AŽD Praha s.r.o.

Problematika určení správného směru jízdy vozidla

Olomoucká mimořádnost

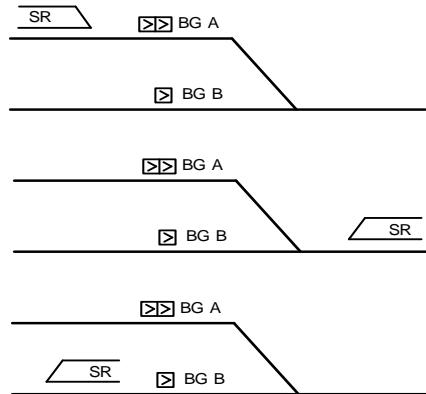
1) Úvrat' s dvoubalízkovou BG A – očekává se reset po načtení jednobalízkové BG B (SRS 3.4.2.3.3.4)

Pk 0:
NID_LRBG = BG A
Q_DLRBG = nom
Q_DIRLRBG = rev

Pk 1:
NID_PRVLRBG = unknown
NID_LRBG = BG B
Q_DLRBG = unknown
Q_DIRLRBG = unknown

Bude se muset resetovat OBU, aby poloha byla neznámá, aby nám RBC neposlalo hned zprávu 45 po načtení BG A.

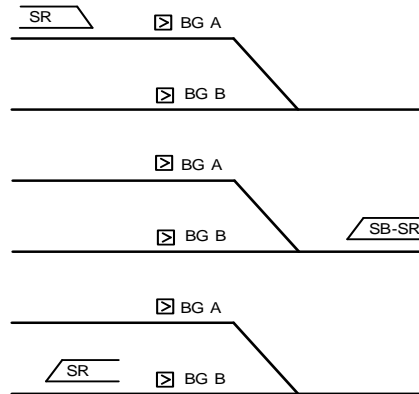
2) Úvrat' s jednobalízkovou BG A - očekává se reset po načtení jednobalízkové BG B (3.4.2.3.3.4)

Pk 1:
NID_PRVLRBG = unknown
NID_LRBG = BG A
Q_DLRBG = unknown
Q_DIRLRBG = unknown

Pk 1:
NID_PRVLRBG = unknown
NID_LRBG = BG B
Q_DLRBG = unknown
Q_DIRLRBG = unknown

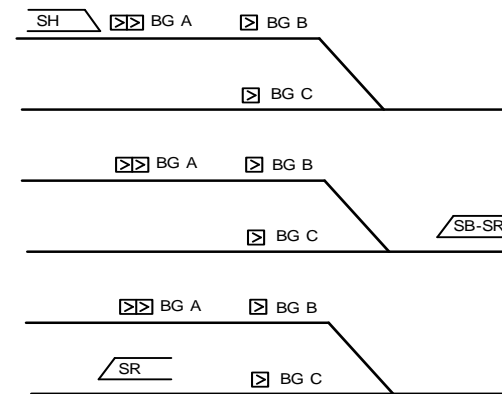
3) Jízda přes BG A a B v SH, přiřazen koordinčního systému po SOM ve zhlaví (3.4.2.3.3.4)

Pk 1 after SOM:
NID_PRVLRBG = BG A
NID_LRBG = BG B
Q_DLRBG = nom
Q_DIRLRBG = rev

RBC sends msg 45 with Q_ORIENTATION = nom

Pk 1:
NID_PRVLRBG = unknown
NID_LRBG = BG C
Q_DLRBG = unknown
Q_DIRLRBG = unknown

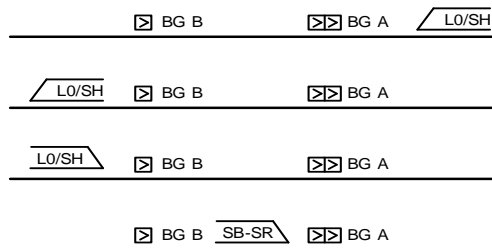
4) Úvrat' s opětovným načtením LRBG s pk 1. směr BG nominální

Pk 1:
NID_PRVLRBG = BG A
NID_LRBG = BG B
Q_DLRBG = rev
Q_DIRLRBG = rev

RBC sends msg 45 with Q_ORIENTATION = rev

Nutno provést v L0 aby RBC neposlala zprávu 45 v SB před autorizací módu SH. Druhá možnost je to provést v PS.

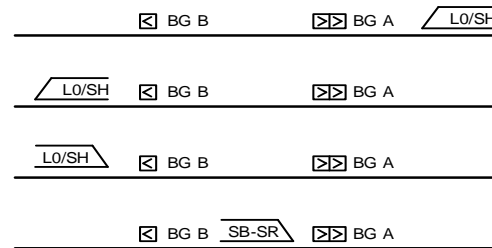
5) Úvrat' s opětovným načtením LRBG s pk 1. směr BG reverzní

Pk 1:
NID_PRVLRBG = BG A
NID_LRBG = BG B
Q_DLRBG = rev
Q_DIRLRBG = rev

RBC sends msg 45 with Q_ORIENTATION = nom
